# Kavya Setu

## सिरोही अंचल के उपेक्षित जैन मंदिर स्थल और उनका पुरातात्विक संरक्षण: एक स्रोत-आधारित अध्ययन: स्थल-सूची, स्थापत्य साक्ष्य, जोखिम और संरक्षण-रणनीति

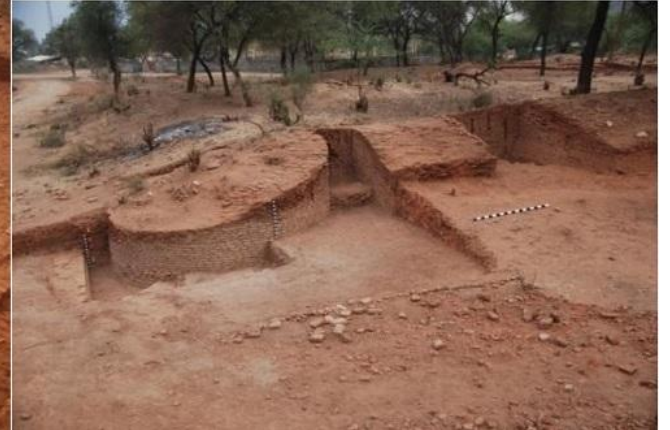
(चित्र 2: चंद्रवती में किले के बुर्ज के प्रमाण)

चन्द्रावती को सिरोही के जैन पुरातात्विक परिदृश्य की केंद्रीय कड़ी के रूप में देखा जा सकता है। 2013-2016 के उत्खननों से मंदिरों के स्थापत्य खंड, मूर्तियाँ और अन्य पुरावशेष प्राप्त हुए। उपलब्ध शोध के अनुसार अनेक मूर्तिकला-खंड जैन और हिन्दू मंदिरों से संबंधित हैं तथा जैन सामग्री का एक उल्लेखनीय समूह 10वीं से 13वीं-14वीं शताब्दी के समृद्ध चरण से जोड़ा गया है।

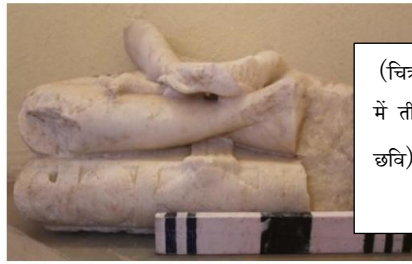
(चित्र 4: बैठे हुए मुद्रा  
में तीर्थंकर की अज्ञात  
छवि)

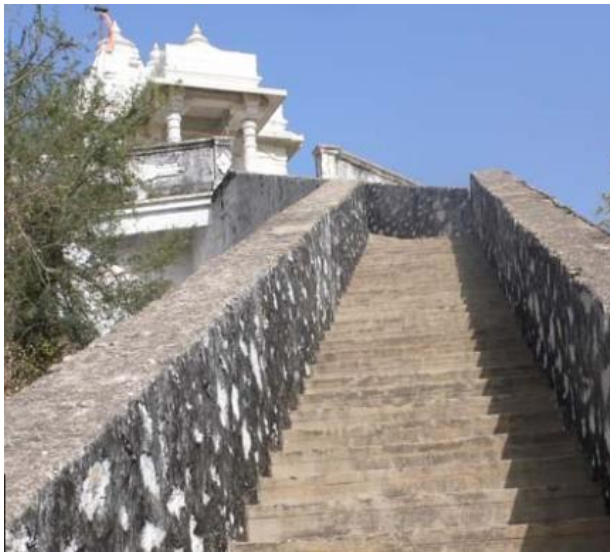
(चित्र 5: विमलनाथ जैन मंदिर, IGNCA)

IGNCA की दस्तावेजी प्रविष्टि में बामनुसर, सिरोही रोड स्थित विमलनाथ जैन मंदिर को पहाड़ी पर निर्मित मंदिर के रूप में वर्णित किया गया है। रिपोर्ट में इसे भगवान विमलनाथ को समर्पित बताया गया है और इसके मुख-मण्डप तथा महामण्डप में गुंबदाकार रूप, जबकि गर्भगृह पर वक्ररेखीय शिखर तथा अंगशिखरों का उल्लेख है। यह विवरण बताता है कि स्थानीय मंदिर भी स्थापत्य-इतिहास के लिए पर्याप्त सूचनाएँ रखते हैं।

| क्र म | स्थल | स्थान/पहचान | उपलब्ध स्रोत | स्थापत्य/पुरातात्विक संकेत | उपेक्षा-संकेत | प्राथमिक संरक्षण आवश्यकता |
|---|---|---|---|---|---|---|
| 2 | विमलनाथ जैन मंदिर | बामनुसर, सिरोही रोड | IGNC A RJ/SIR -156 | पहाड़ी, मुख/महामण्डप, वक्ररेखीय शिखर | सीमित सार्वजनिक शोध दृश्यता | संरचना व जल-निकासी सर्वे |

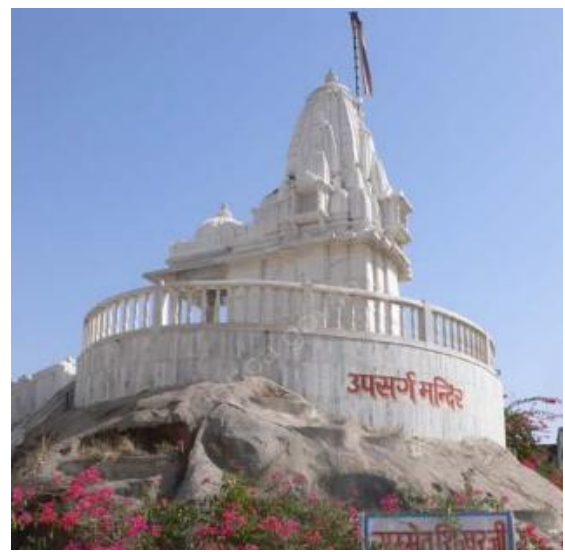
(चित्र 6: उपसरग मंदिर, IGNCA)

उसी क्षेत्र के उपसरग जैन मंदिर की IGNCA प्रविष्टि इसे भगवान महावीर स्वामी को समर्पित, पहाड़ी पर स्थित और नागर शैली का मंदिर बताती है। मुख-मण्डप पर पसलीदार/रिब्ड गुंबदाकार अधिरचना और कंगूरेदार रेलिंग (parapet) का उल्लेख मिलता है। ये विवरण यह संकेत देते हैं कि सिरोही के कम-प्रसिद्ध मंदिरों में स्थानीय स्थापत्य रूप और व्यापक उत्तर-पश्चिमी नागर/मारू-गुर्जर परम्पराओं का मिश्रण दिखाई देता है।

| क्र म | स्थल | स्थान/पहचान | उपलब्ध स्रोत | स्थापत्य/पुरातात्विक संकेत | उपेक्षा-संकेत | प्राथमिक संरक्षण आवश्यकता |
|---|---|---|---|---|---|---|
| 3 | उपसरग जैन मंदिर | बामनुसर, सिरोही रोड | IGNC A RJ/SIR -159 | महावीर स्वामी; नागर शैली; गुंबदाकार मुख-मण्डप | सीमित सार्वजनिक शोध दृश्यता | 3D दस्तावेजीकरण और सामग्री सर्वे |
